# Plast Teknologi

## Laminatskader – gennemgående

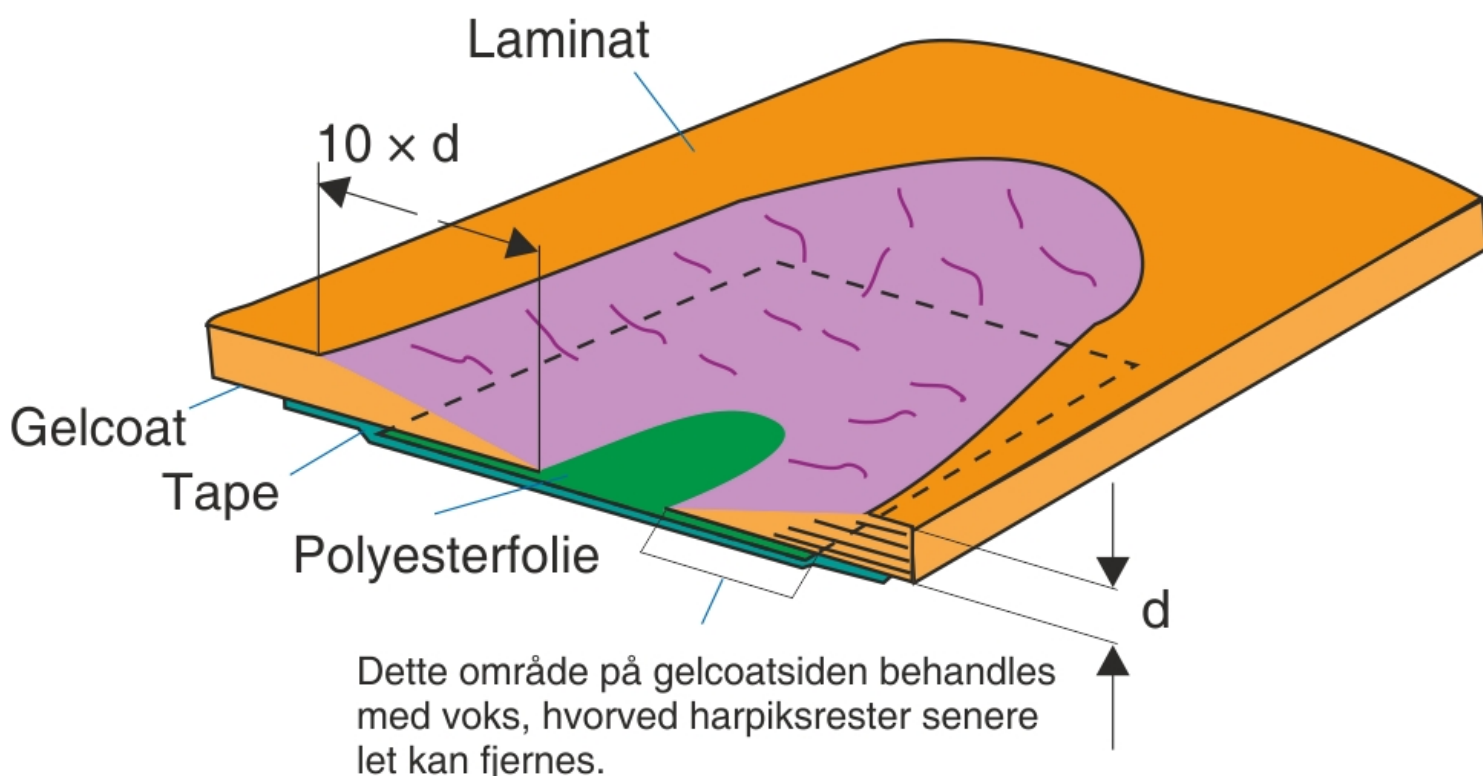
### Gennemgående laminatrepairation fra bagsiden, enkeltsidigt affaset

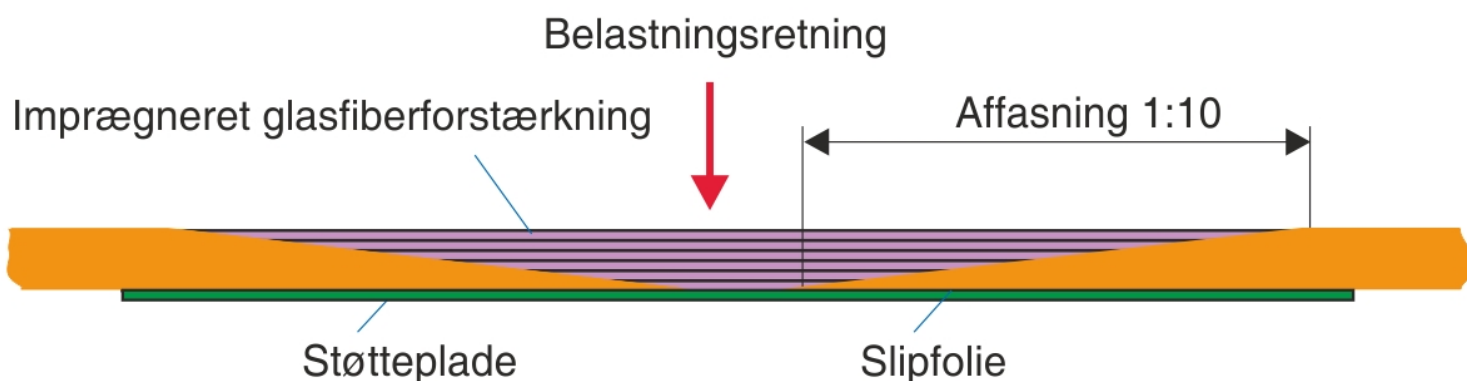
#### Enkeltaffaset reparation af gennemgående laminatskade

Ensidig affasning kan accepteres ved små eller ensidige belastninger.

Om affasningen skal ud-føres enkelt-sidedt eller dobbelt-sidedt, er der som ovenfor nævnt forskellige opfattelser af. Ved dobbelt-sidedt affasning fås måske en stærkere reparation, som det til gen-gæld er betydeligt vanskeligere at udføre godt. Hvis hullet gøres lidt af-langt, kan en støtteplade skydes igennem og fastgøres, fx med et lag glasfibermåtte pålagt, med en ståltråd eller lignende til forsiden. Den videre fremgangsmåde følger det, der er nævnt ovenfor under ikke gennemgående skader.

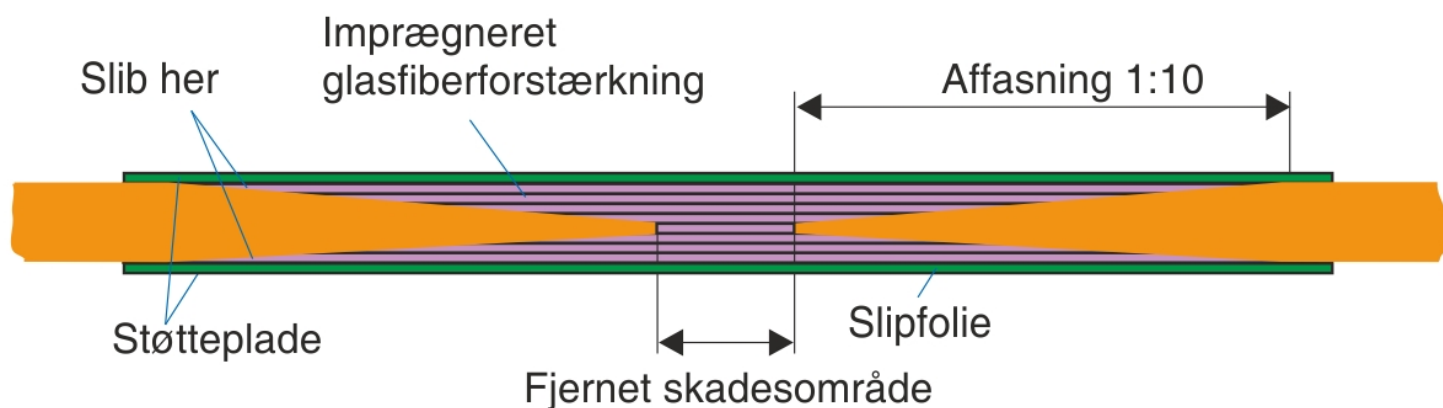
#### Dobbeltaffaset reparation af gennemgående laminatskade

Et frit tilgængeligt laminat repareres ved fjernelse af alt beskadiget materiale, renskæring af brudstedet med afrundede kanter og dobbeltaffasning med den tidligere nævnte hældning 1:10. Nogle foreslår kun affasning på bagsiden af laminatet, således at gelcoatsiden fremstår med det mindst mulige hul. Forklarin-gen er, at reparation af gelcoatlag volder størst vanskelighed og derfor foretrækkes mindst muligt. Andre derimod fore-trækker dobbeltsidig affasning ud fra den betragtning, at en sådan frem-gangsmåde giver en stærkere re-paration.

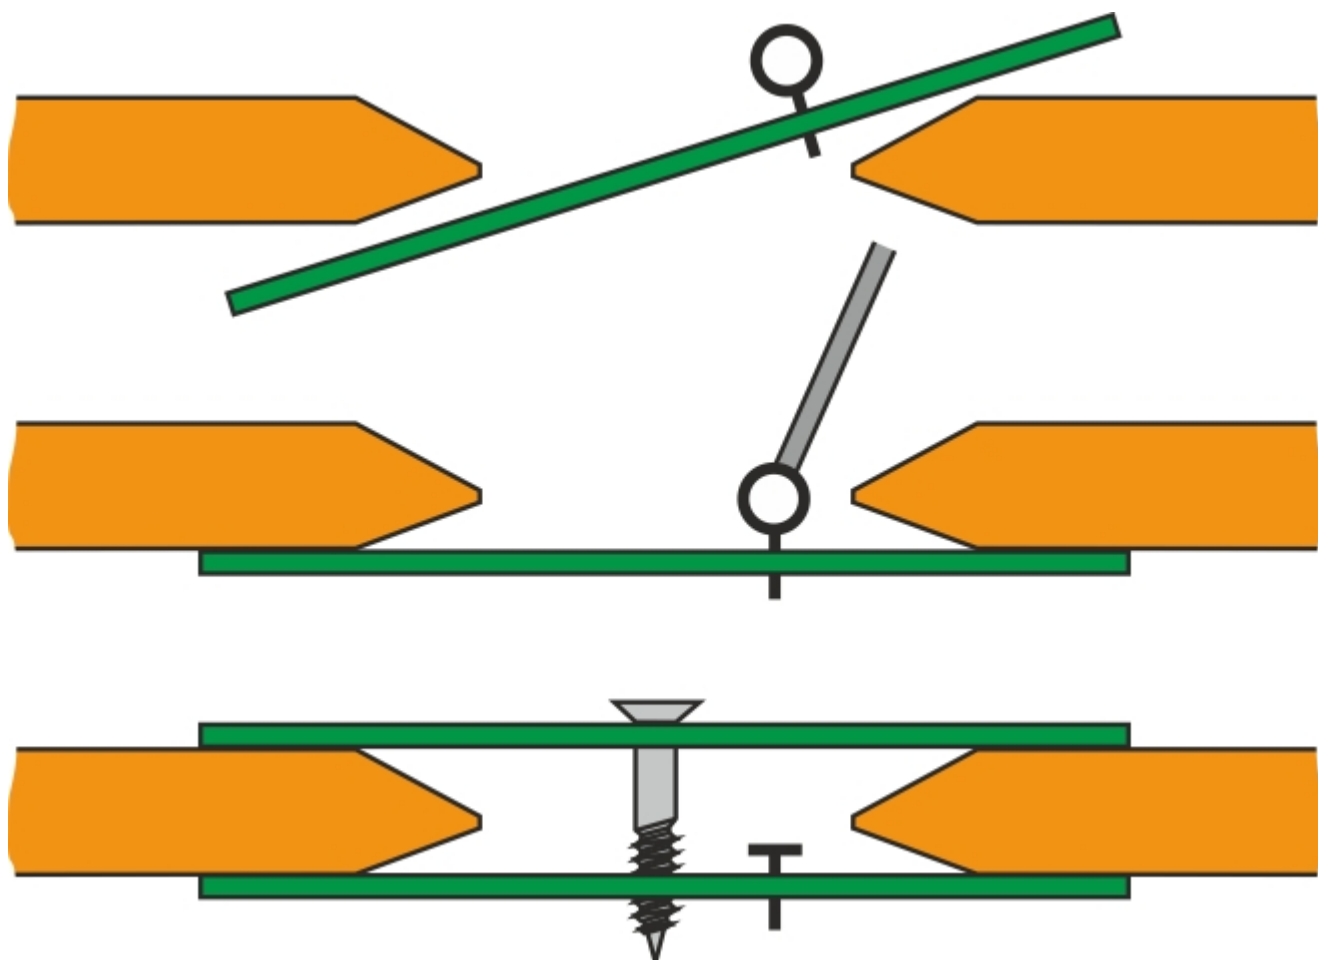
### Brug af støtteplade

Anbringelse af støtteplade gennem aflangt hul ved reparation af -gennemgående laminatskade -- kun adgang fra oversiden
