Plast Teknologi

Snekkens udseende

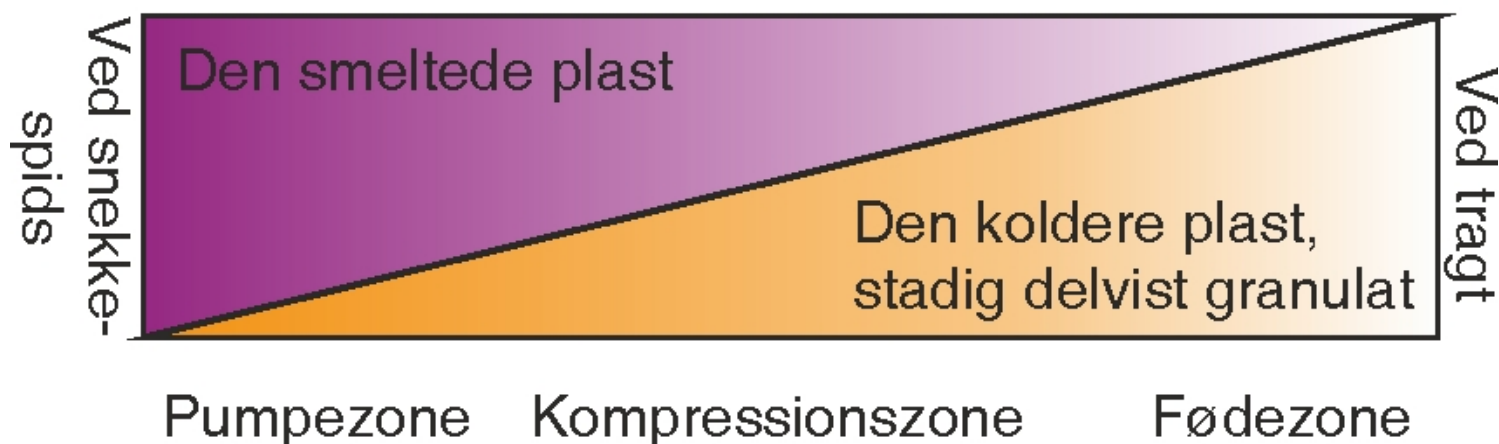
Plastens passage gennem snekken

Hvis man forestiller sig, at man kunne stoppe snekken og rulle den plastmasse ud, der sidder mellem gængerne, vil man få et langt bånd, som ville se ud som på tegningen nedenfor.

Tegningen forestiller materialet på snekken rullet ud som et langt bånd. I starten er "båndet" granulat. Der-efter sker der en begyndende plastificering, som lægger sig op mod gængen. I slutningen er al plasten smeltet.

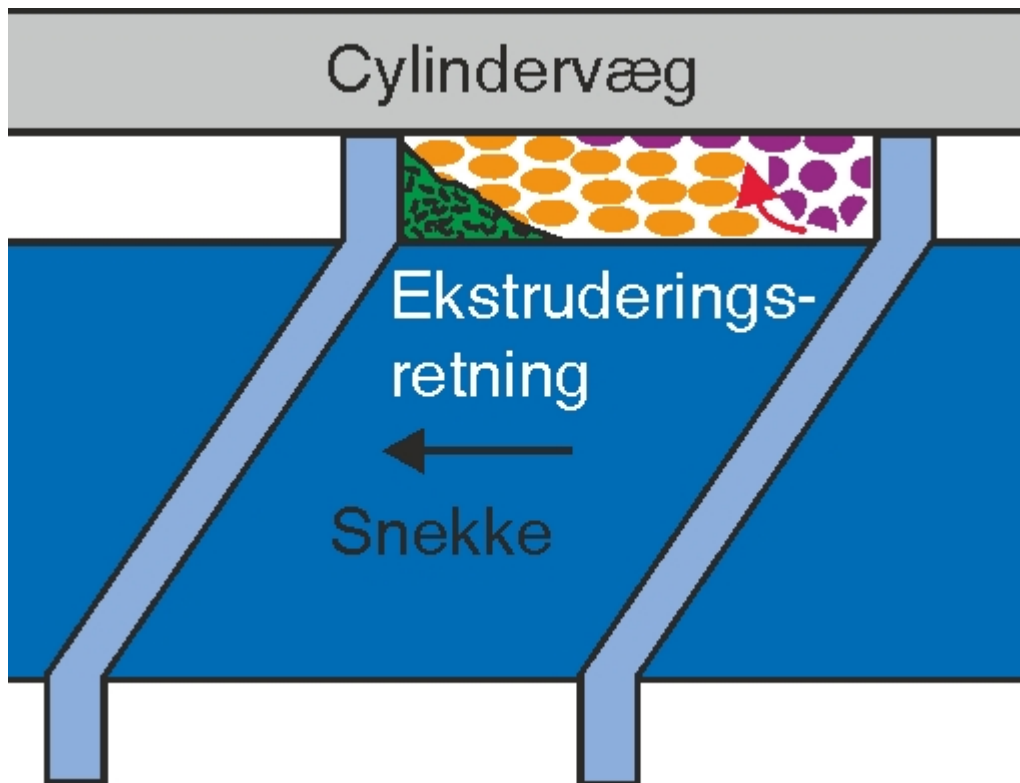
Fejl i fødezon

Bag ved gængen må der ikke sidde materiale. Hvis det er tilfældet, har fødezonens været for varm, og der har været for dårlig fremdrift af den alt for blødgjorte plast.

Bag ved gængen sidder størknet plast, som nedsætter ydelsen, og som måske rives løs senere.

Hvis snekkens gænge i fødezon er blevet bøjet bagover på grund af det tryk, den skubber materialet frem med, kan det være tegn på, at der har været for lidt varme på en eller flere zoner. Andre mulige årsager er for lav temperatur i fødezone, forkert temperaturprofil, for stort kompressionsforhold, forkert zoneopdeling i forhold til materiale-type, for høj snekkehastighed og for stort modtryk.
